## RAPORT Z BADAŃ LZP01-01141/24/Z00NZP

Zamawiający:	G&T WORK Sp. z o.o. ul. Ignacego Daszyńskiego 15B 44-100 Gliwice
Nazwa wyrobu: (podana przez Zamawiającego)	Ściana zewnętrzna z izolacją ze słomy z tynkiem glinianym
Data wydania:	28.05.2025

Ściana zewnętrzna z izolacją ze słomy z tynkiem glinianym

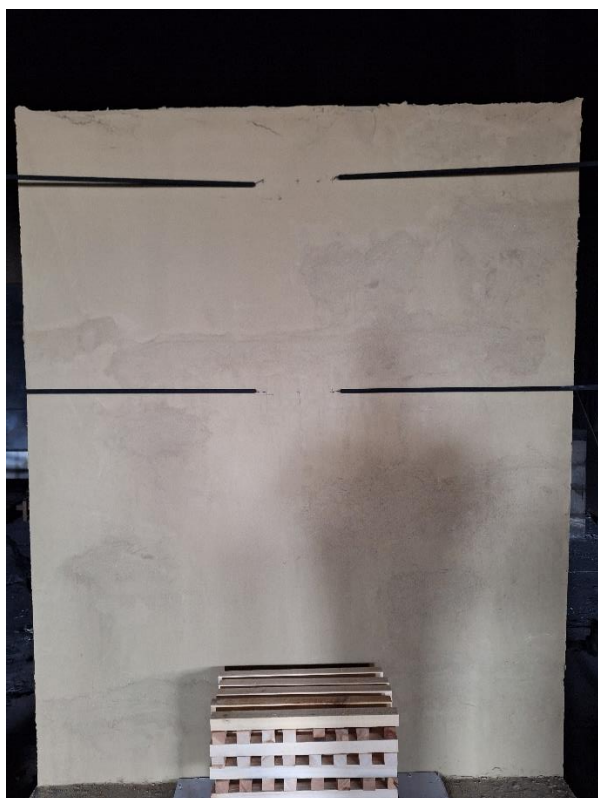
Fot. 1 Widok próbki 1 przed badaniem

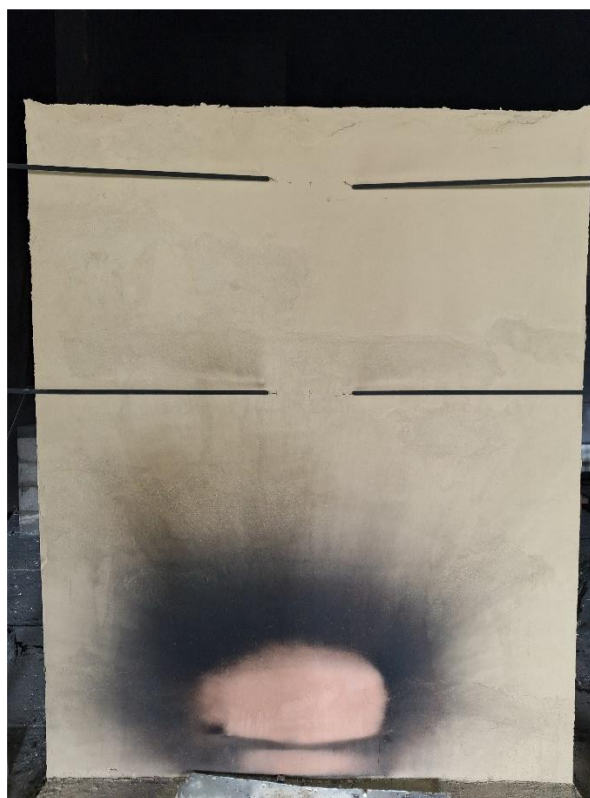
Fot. 2 Widok próbki 1 po badaniu

Obserwacje: Po 30 minutach od zakończenia badania zaobserwowano dym u góry próbki. Po zerwaniu warstwy gliny wypełnienie ze słomy rozpałiło się. Próbkę ugaszono.

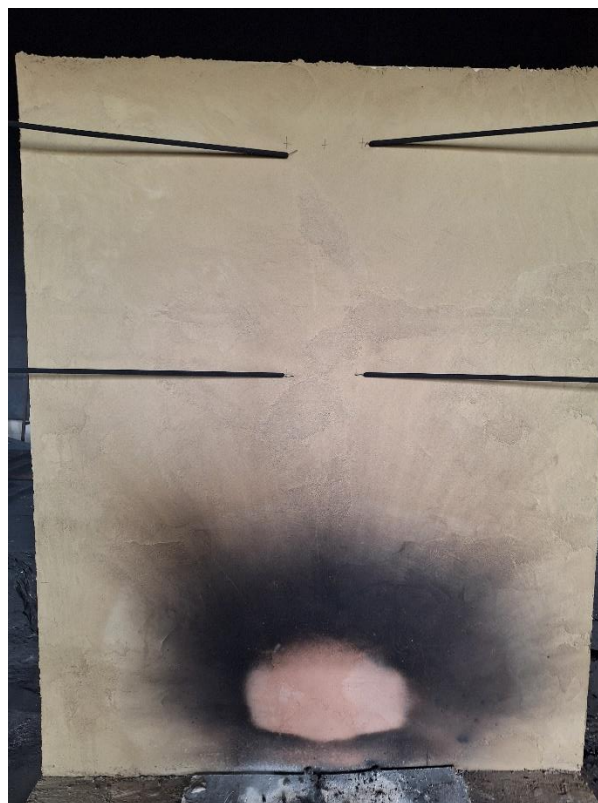
Fot. 4 Widok próbki 2 po badaniu

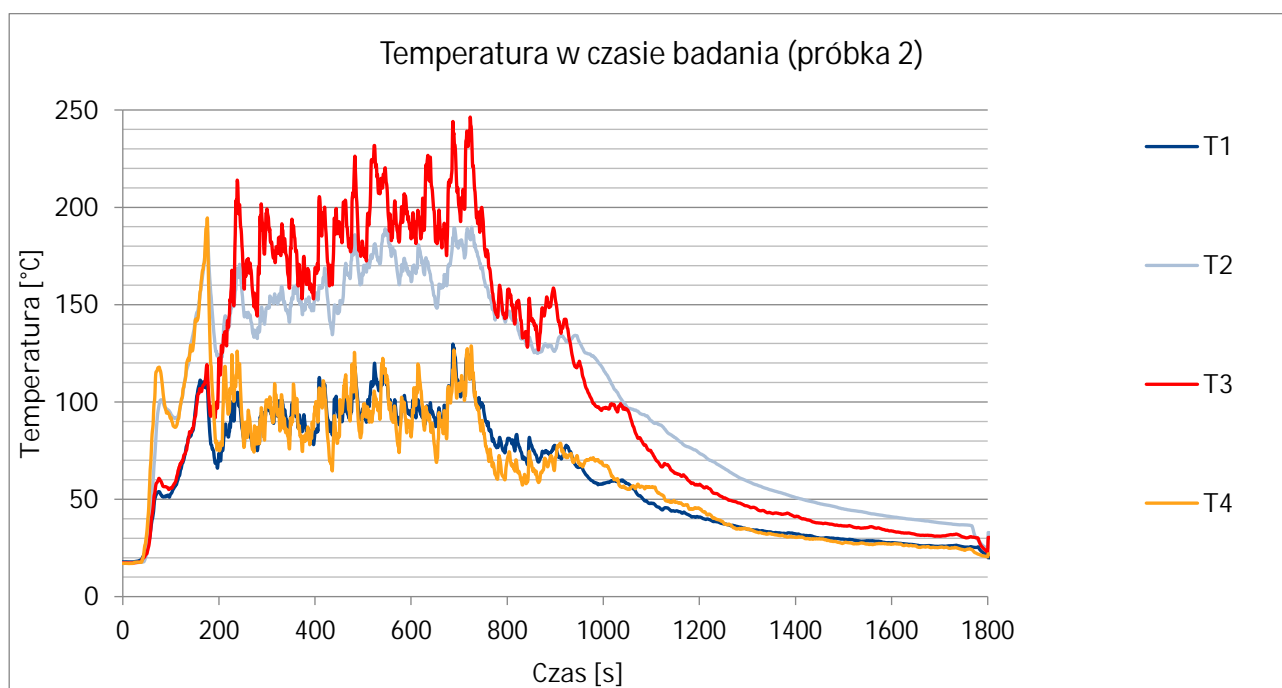
Wyk. 2 Wykres przebiegu temperatury w trakcie badania próbki nr 2.

Numer próbki	Pomiary		Obserwacje		
	Temperatura na liniach L1 i L2 w czasie badania (°C)		Spalanie na liniach L1 i L2 w okresie obserwacji (+/-)		Płonące krople i płonące odpady stałe (+/-)
	L1	L2	L1	L2	
1	243,30	174,98	-	-	-
2	246,37	194,56	-	-	-
3	229,35	144,22	-	-	-

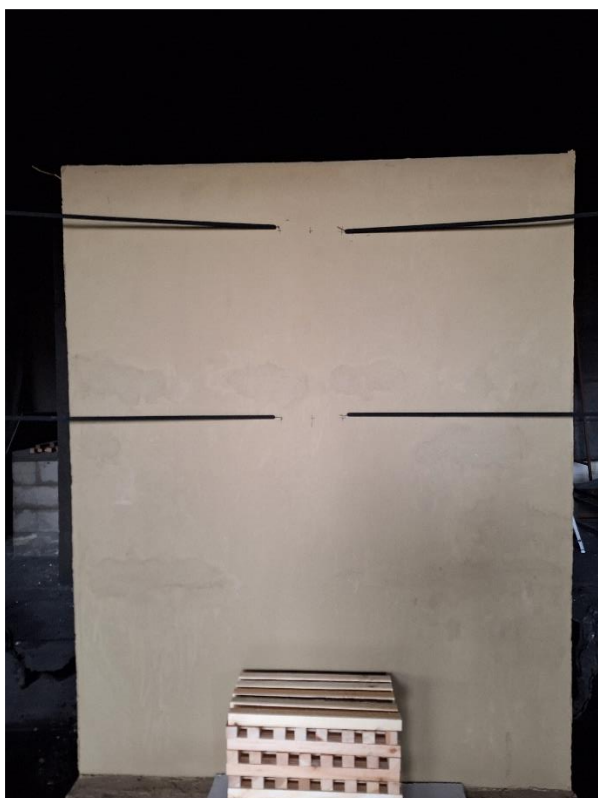
Fot. 5 Widok próbki 3 przed badaniem

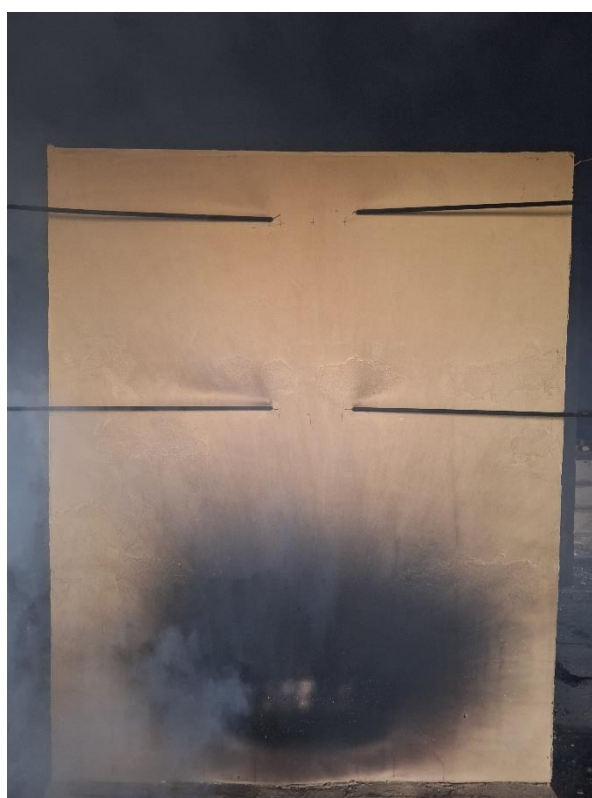
Fot. 6 Widok próbki 3 po badaniu

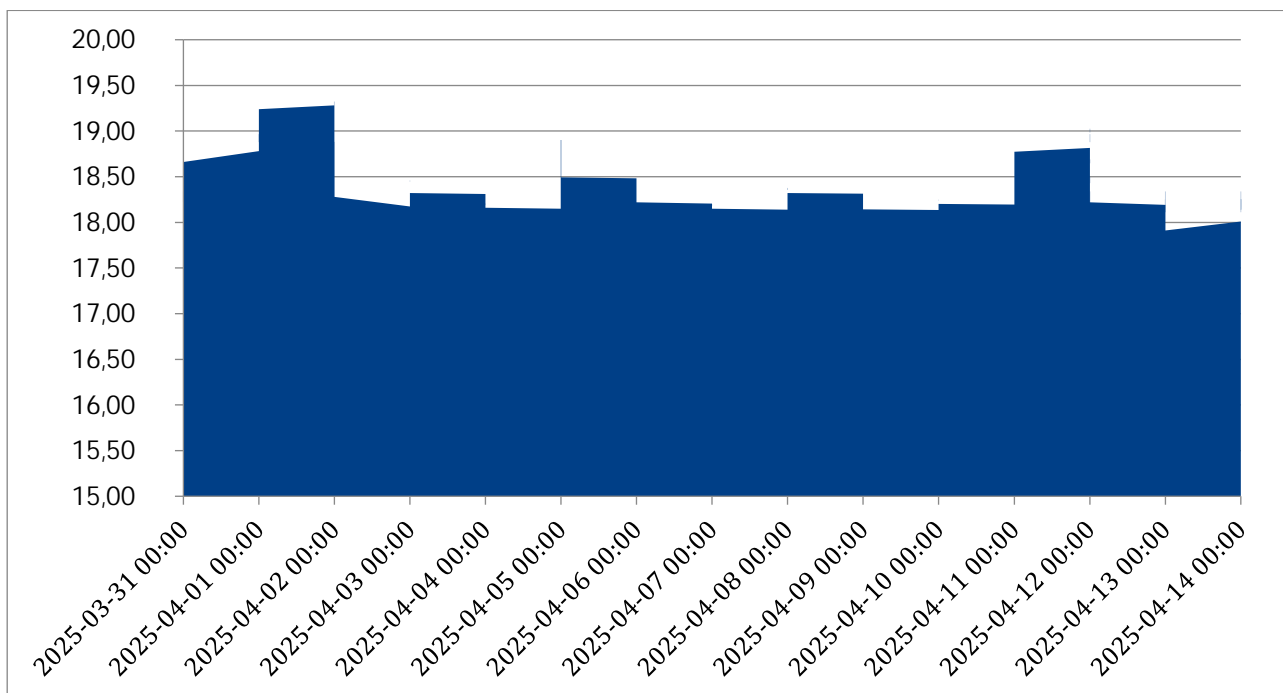
Wyk. 4 Wykres przebiegu temperatury w okresie sezonowania próbek badawczych.

Próbki poddano klimatyzowaniu od 31.03.2025 do 15.04.2025 w temperaturze od 10 do 30°C (w pomieszczeniu badawczym).
