## RAPORT Z BADAŃ LZP01-01141/24/Z00NZP

Zamawiający:	G&T WORK Sp. z o.o. ul. Ignacego Daszyńskiego 15B 44-100 Gliwice
Nazwa wyrobu: (podana przez Zamawiającego)	Dach z termoizolacją ze słomy z tynkiem glinianym
Data wydania:	29.09.2025

Dach z termoizolacją ze słomy z tynkiem glinianym

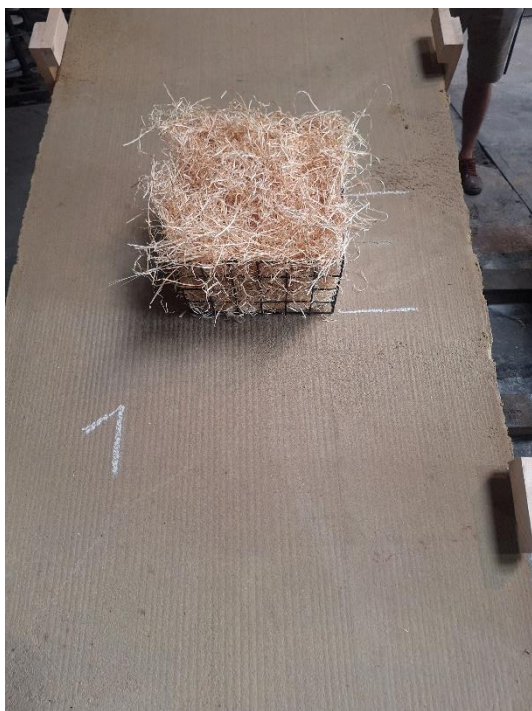
Próbka 1 przed badaniem (nachylenie 15°)

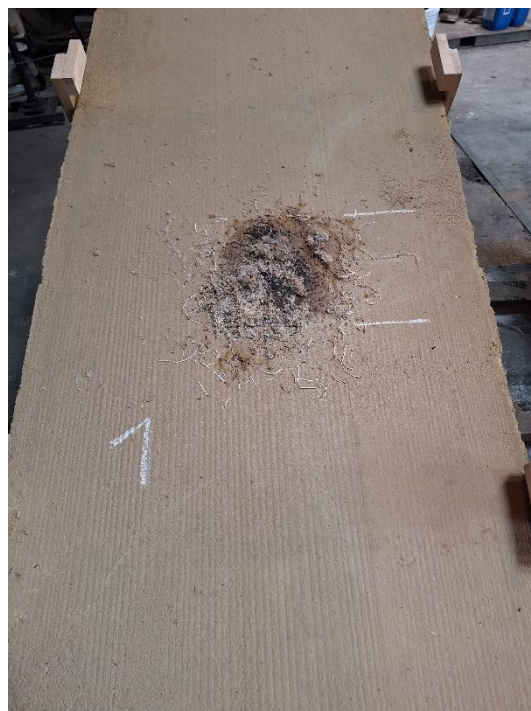
Próbka 1 po badaniu (nachylenie 15°)

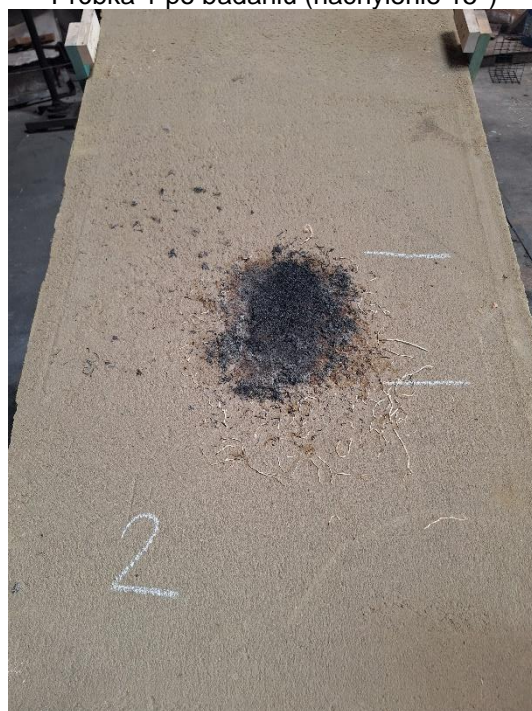
Próbka 2 po badaniu (nachylenie 15°)

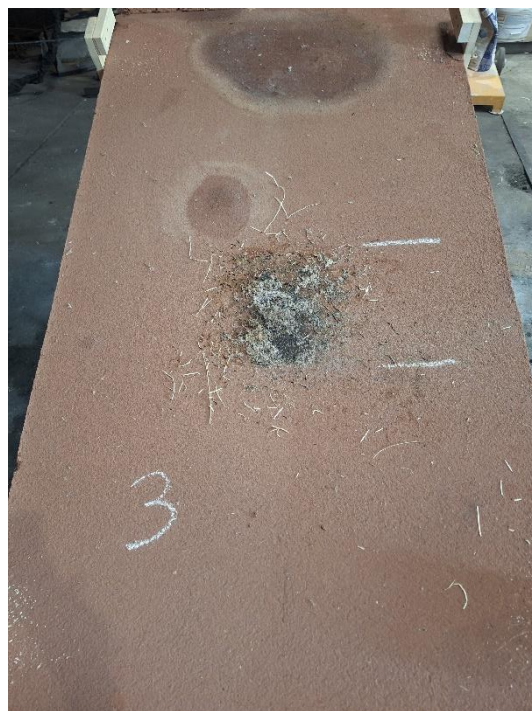
Próbka 3 po badaniu (nachylenie 15°)

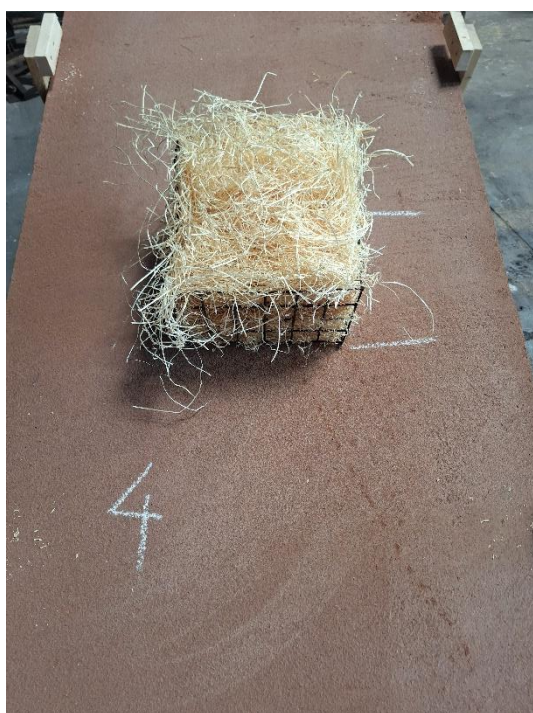
Próbka 4 przed badaniem (nachylenie 15°)

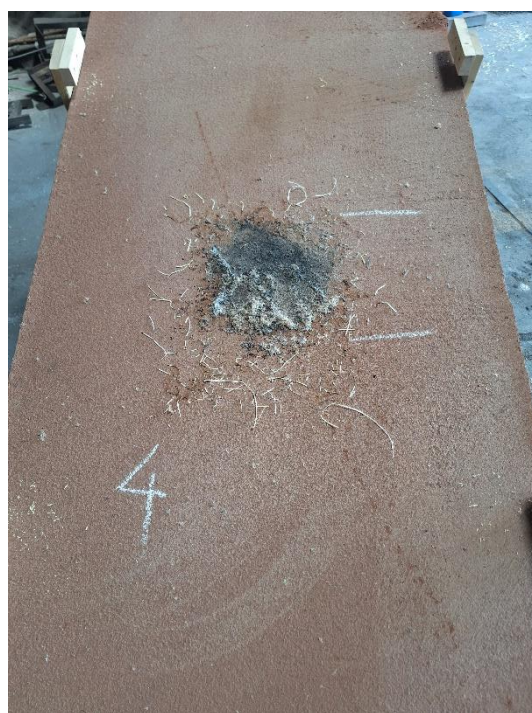
Próbka 4 po badaniu (nachylenie 15°)

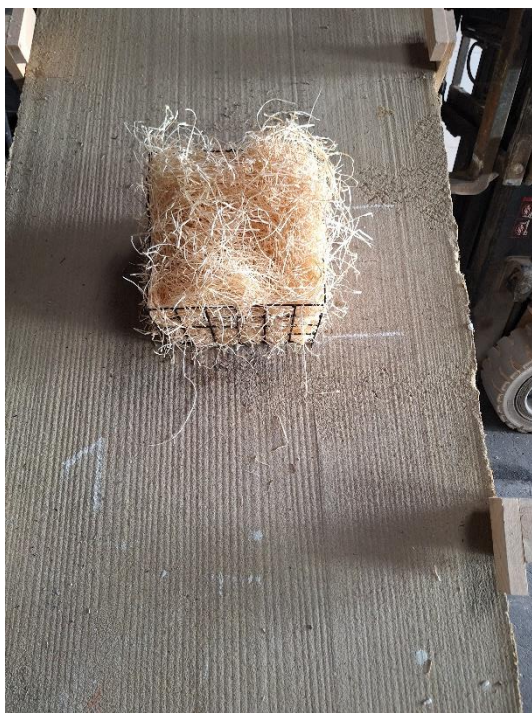
Próbka 1 przed badaniem (nachylenie 45°)

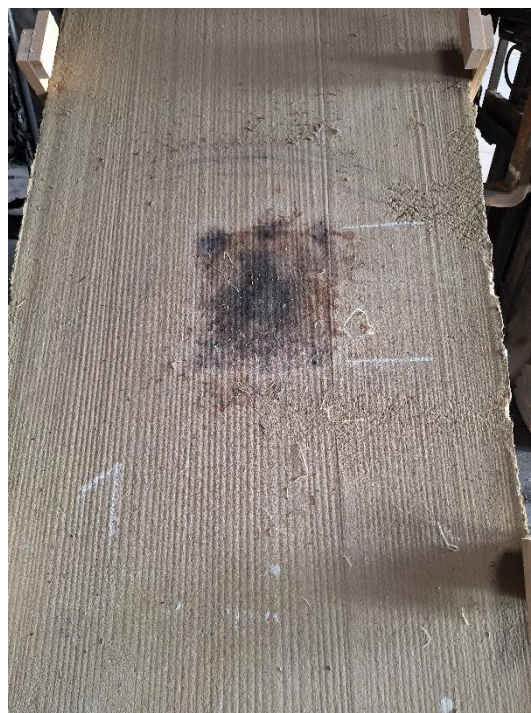
Próbka 1 po badaniu (nachylenie 45°)

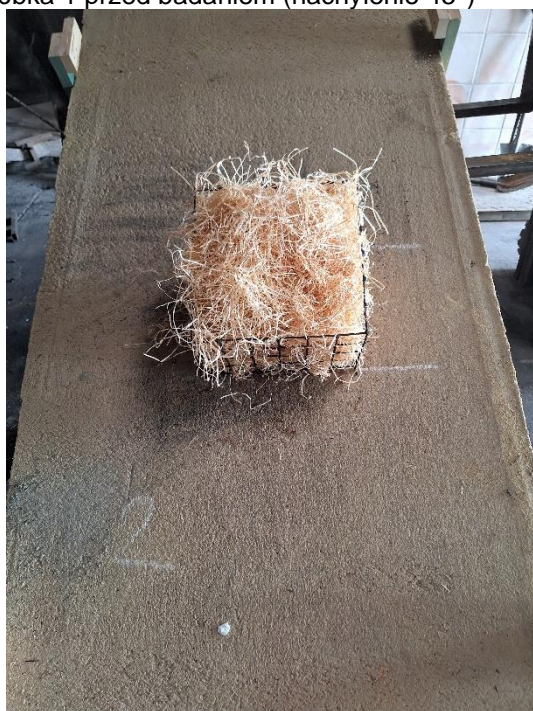
Próbka 2 przed badaniem (nachylenie 45°)

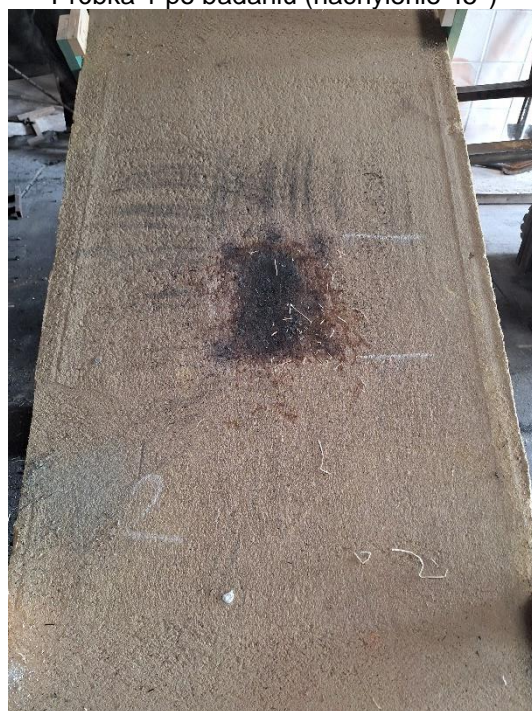
Próbka 2 po badaniu (nachylenie 45°)

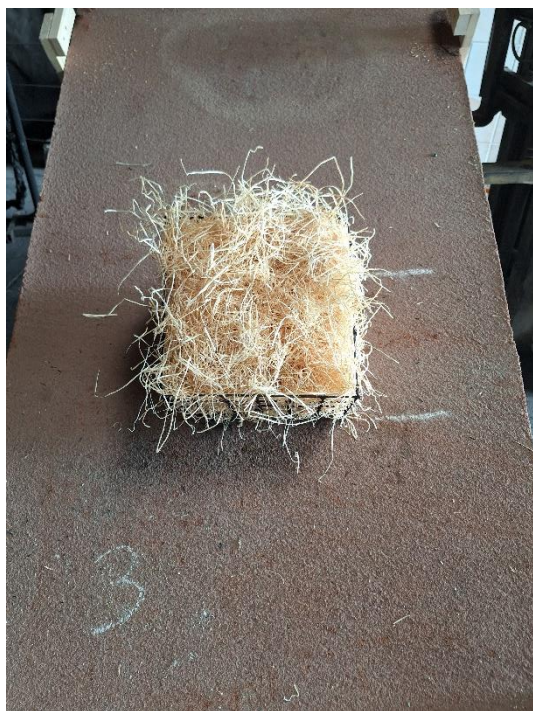
Próbka 3 przed badaniem (nachylenie 45°)

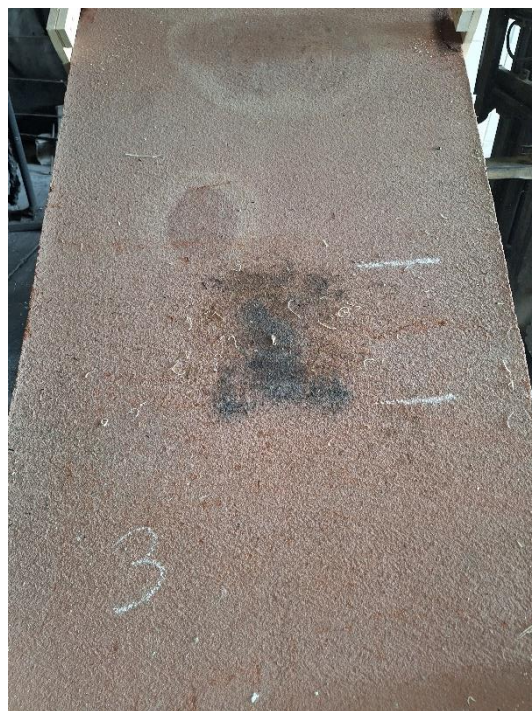
Próbka 3 po badaniu (nachylenie 45°)

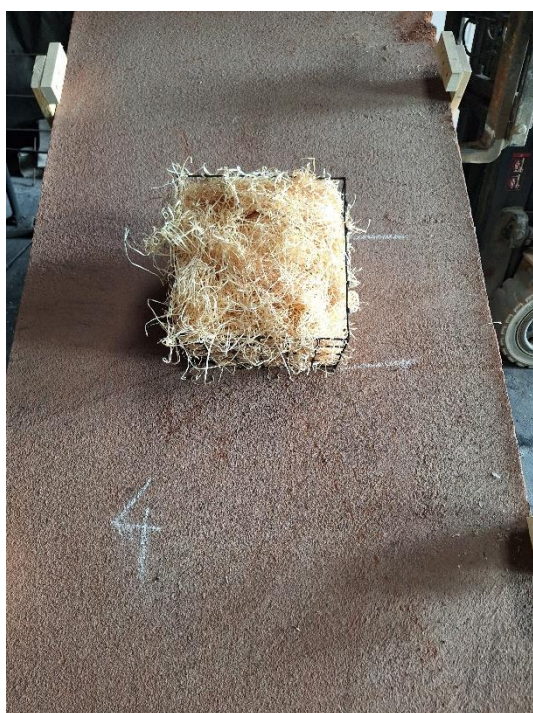
Próbka 4 przed badaniem (nachylenie 45°)

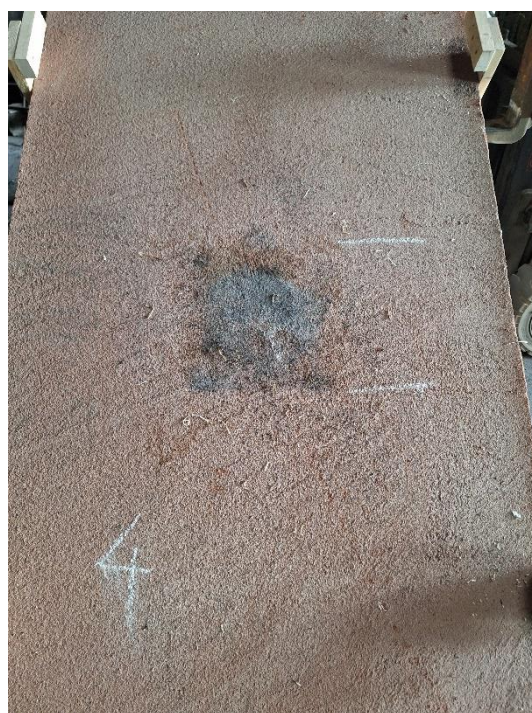
Próbka 4 po badaniu (nachylenie 45°)
